SELSKAP  
352

JUNI 2009

### FRA RAPPORT - TILSTANDSVURDERING AV RØRANLEGGET I BORETTSLAGET

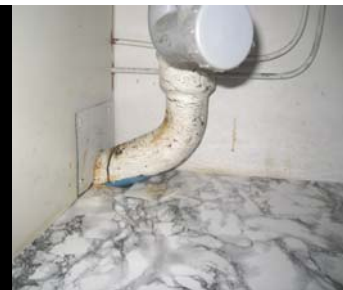
Bilde av avløpsrør på kjøkken, som tydelig viser gjennomgrativering. Rustvorter/rustrenner synes tydelig.

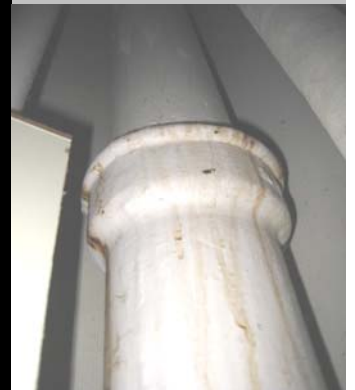
Bildet viser rustrenner fra rustskadet rør og muffe som "svetter"

del rennmerker fra muffene på avløpstammene. Dette skyldes normalt korrosjon på enden av røret som står ned i muffen og/eller at "blydrevet/garnet" i muffen blir presset opp.

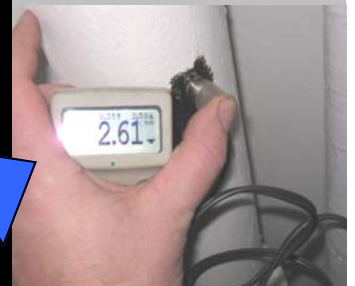
Bildet viser en av ultralydmålingene som ble foretatt. Original tykkelse er 5-6mm. Her målt til 2,61. Flere målinger er gjort av områder med 0 i utslag. Da er alt metall vasket bort og grafitt er det eneste som står tilbake.

Ved ultralydmålingene ble det også registrert punkter hvor det ikke var utslag, dvs. at resttykkelsen er mindre enn ca. 2,5 mm. Når godstykkelsen nærmer seg 2,5-3,0 mm er det risiko for at røret kan sprekke pga. spenninger i røret og/eller som følge av mekanisk belastning.

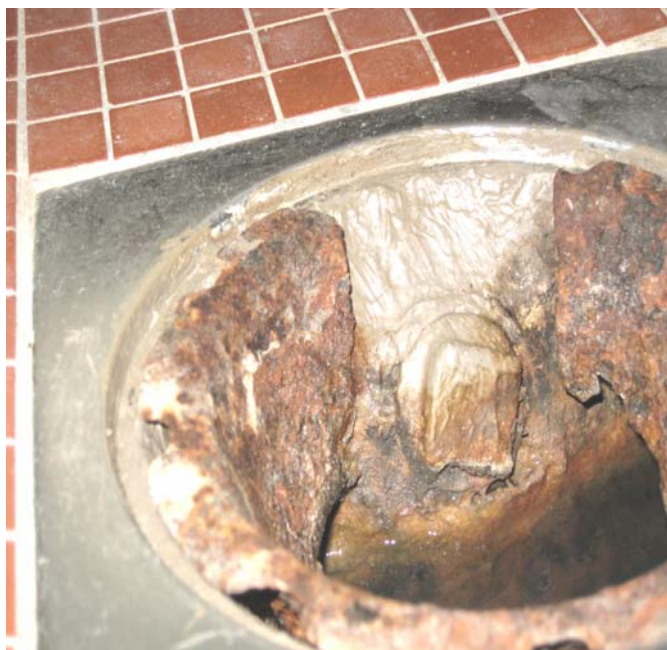
I noen av de befarte leilighetene ble det registrert et for høyt fuktighetsnivå i badegulv. Noen steder også på toalett. Denne fuktigheten kan skyldes mangelfull rengjøring av sluk og stor fuktbelastning av gulv som ikke er tilfredsstillende oppbygget for dette (dusjing på gulv uten membran). For øvrig ble det observert en del mindre rusttæring i enkelte sluk.

Bilde viser originalt sluk med rusten sprutdemper.

Rengjøring av sluk bør foretas regelmessig og minimum 2 ganger årlig. Rengjøres ikke sluket tilfredsstillende vil vannet stuves opp i sluket og trenge inn i betongen over slukkanten.

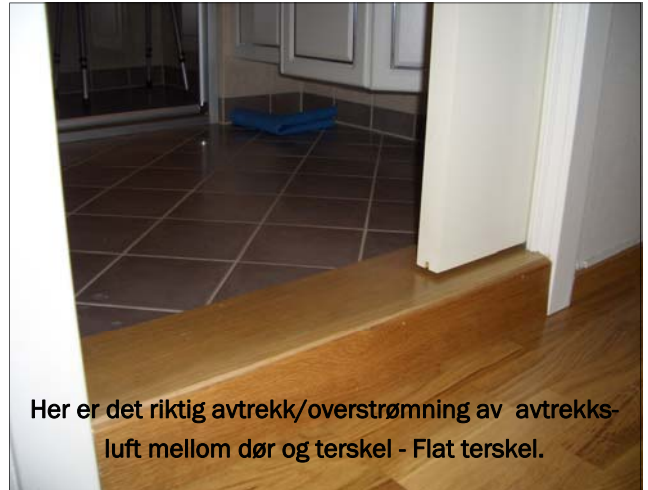
Her er det riktig avtrekk/overstrømning av avtrekksluft mellom dør og terskel - Flat terskel.

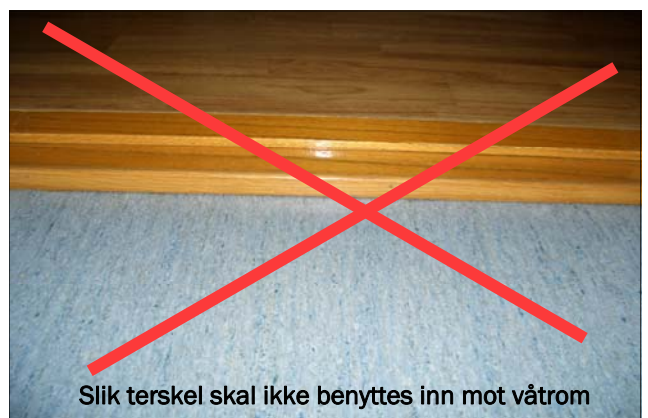
Det ble registrert et stort antall feil innsatte dører som ikke gir tilfredsstillende gjennomstrømning av avtrekksluft.

Mangler slik gjennomstrømning av avtrekksluft, kan det oppstå råteskader og muggsopp som igjen kan medføre store utbedringskostnader for andelseier. I tillegg kan det medføre et helseproblem på sikt for andelseier.

Slik terskel skal ikke benyttes inn mot våtrom
