SELSKAP  
352

JUNI 2009

### FRA RAPPORT - TILSTANDSVURDERING AV RØRANLEGGET I BORETTSLAGET

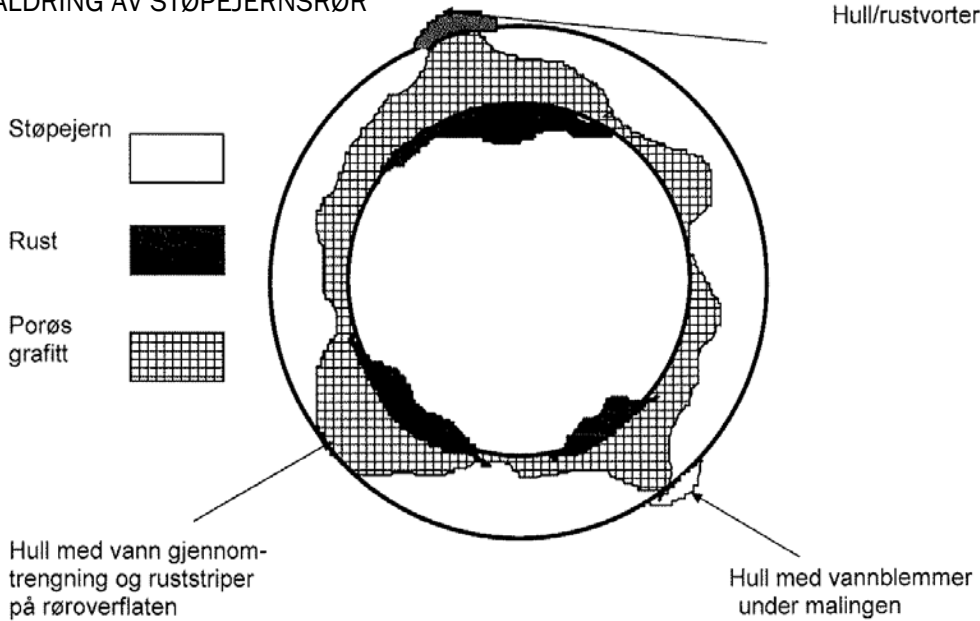
### ALDRING AV STØPEJERNSRØR

Figurene under illustrerer hvordan aldring av avløpsrør laget av støpejern skjer. Tilsvarende viser illustrasjon under hvordan aldring av støpejernssluk skjer.

Når godstykkelsen nærmer seg 2,5 - 3,0 mm er det risiko for at røret kan sprekke pga. spenninger i røret og/eller som følge av mekanisk belastning

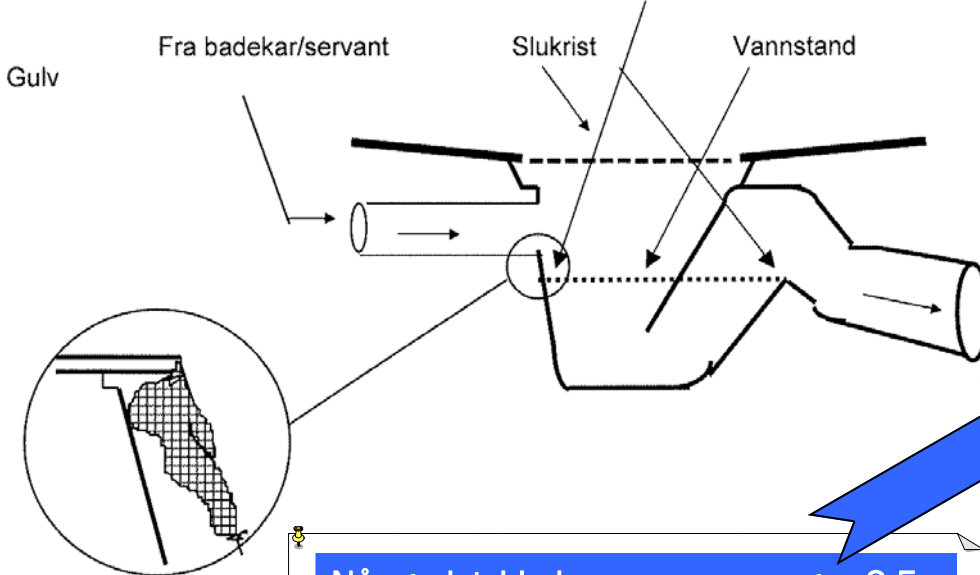
### ALDRING AV STØPEJERNSSLUK

Tilsvarende kan man ved kontroll av sluket se rustdannelse og porer hvor vannet kan sive inn i betongen/ gulvkonstruksjonen. Ved rensing av sluk eller staking av rør som har kommet langt i denne grafitiseringsprosessen, vil det være overhengen-

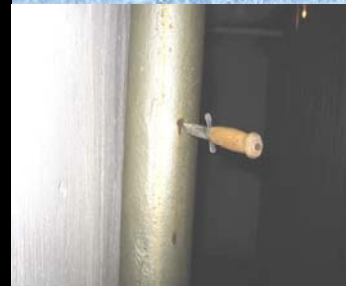
Bildet viser avløpstamme i kjeller som har tydelige forekomster av rust. Kniv gikk gjennom rørvæggen ved kontrollen.

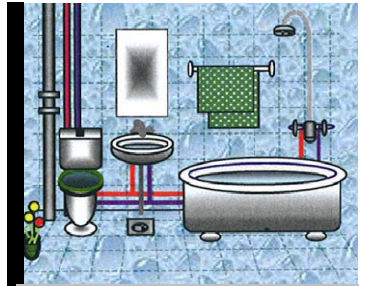
**Flikking og utskifting på deler av rørstammer og provisoriske tettinger gjøres gjerne akutt og blir dyrt og lite hensiktsmessig i lengden**

**Belastningen på overflatene, spesielt gulv og vegger, er større enn forutsatt da bygningen var ny. Dette forsterkes ytterligere ved at badekar ofte er fjernet og det dusjes rett på gulvet, uten at det er tatt nødvendige forholdsregler på grunn av den ekstra fuktbelastningen.**
